**IL PALAZZO MARZANO A CARINOLA
VICENDE COSTRUTTIVE E RESTAURI**

In copertina: Carinola (CE), palazzo Marzano, particolare del pilastro centrale della loggia quattrocentesca.

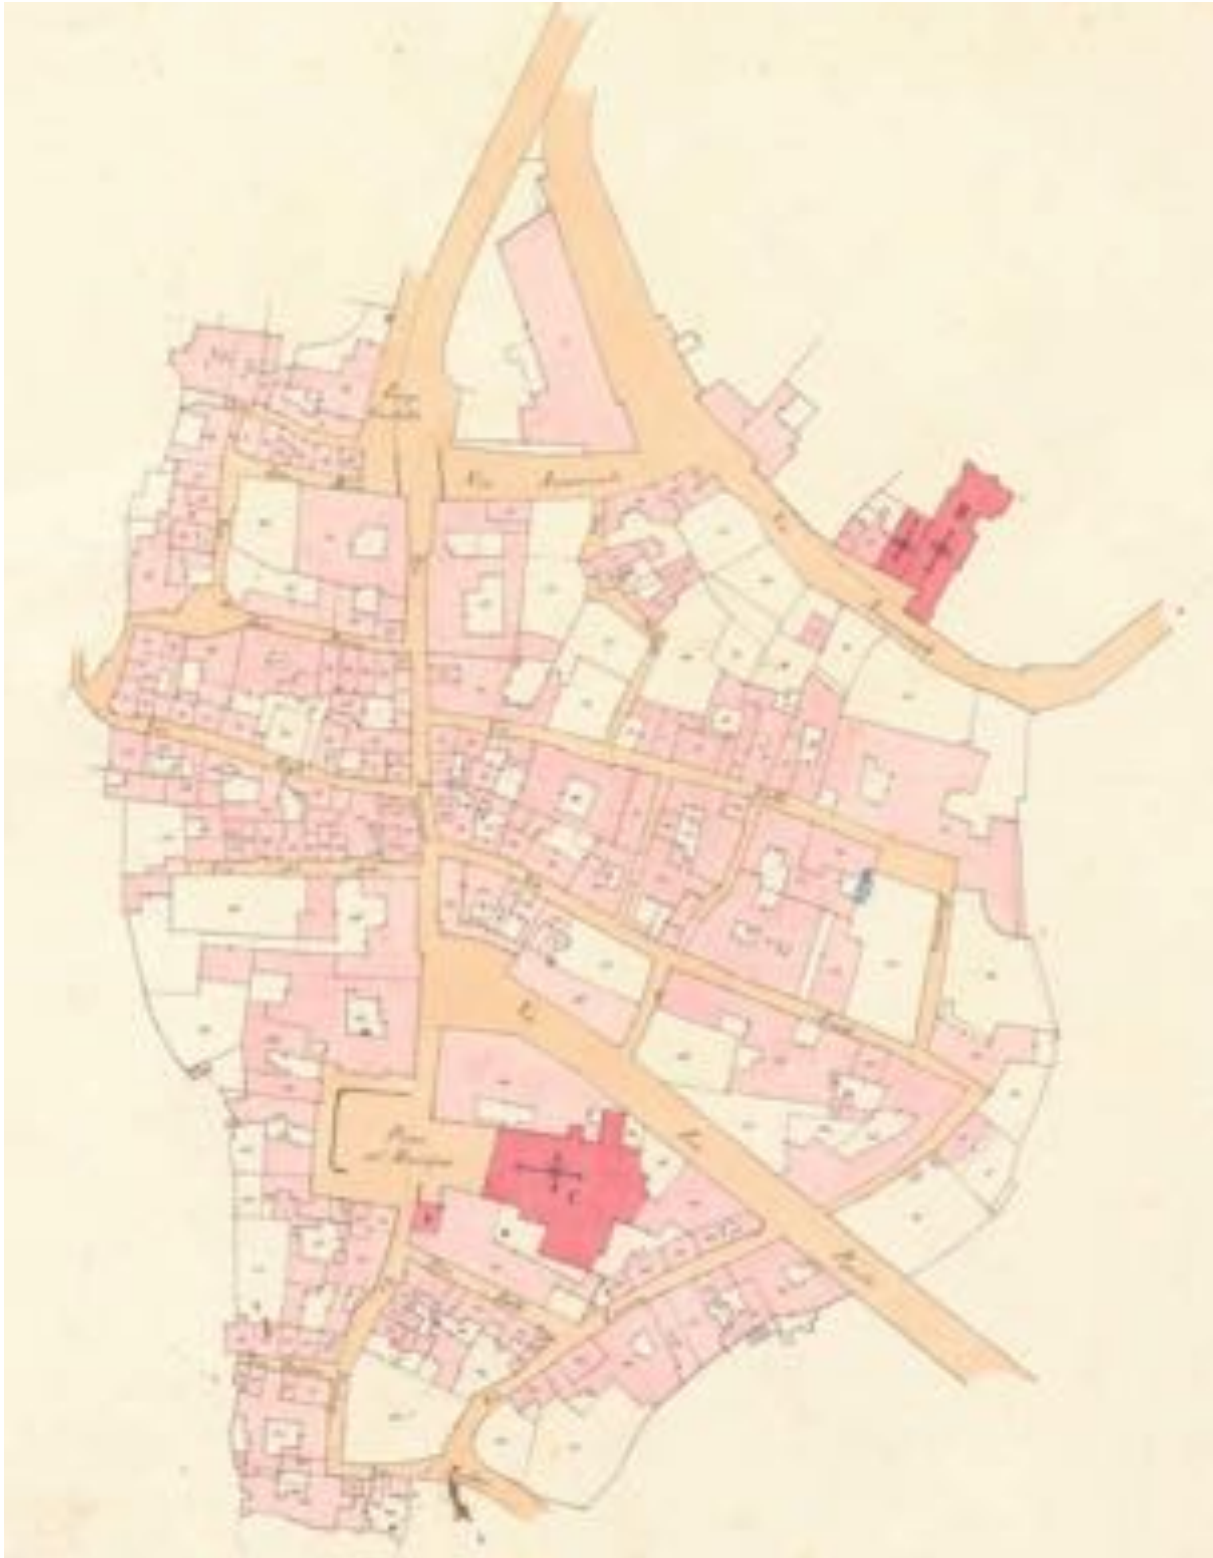
Fig. 2 – Carinola, mappa catastale di impianto (1881-1907). Il palazzo Marzano è indicato con la particella 26. L'intero isolato cui appartiene la struttura storicizzata è indicato con le particelle da 23 a 27.

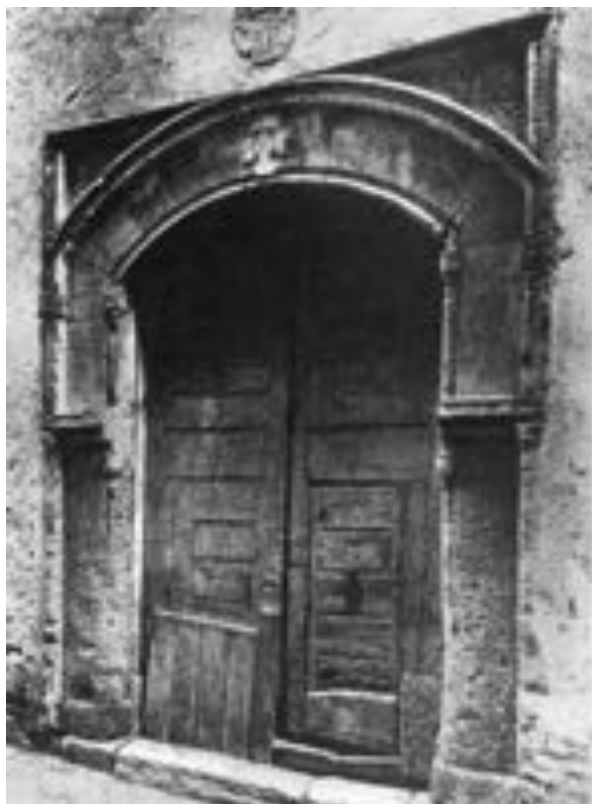
Fig. 4 – Palazzo Marzano. L'originario portale, non più esistente, a sesto ribassato inquadrato in una cornice rettangolare, in una foto degli anni trenta del Novecento. Si noti, in chiave, lo stemma dei Marzano (da TAVANTI 1931).

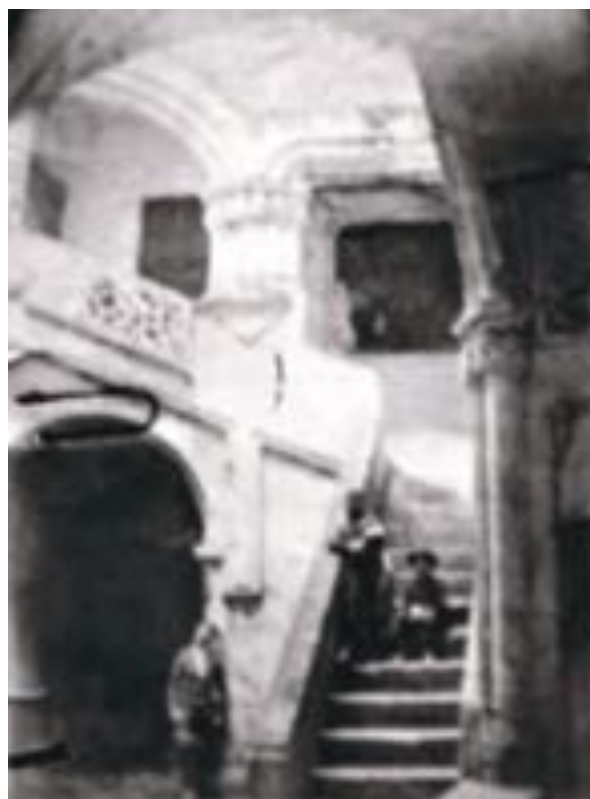
Fig. 6 – Palazzo Marzano, scorcio della corte quattrocentesca, s.d. ma inizi anni trenta del Novecento. La scala che si nota è una superfetazione realizzata sul tratto di quella originaria, qui non visibile, posta più a destra, in asse all'ingresso con colonne. La sua rimozione fu prevista nella perizia redatta da O. Siviero nel 1933, ma fu effettivamente demolita nel corso degli interventi del 1938-39 (Archivio Centrale dello Stato, Ministero della P.I., Dir. Gen. AA. BB. AA., Div. II (1934-40), Class. 6, B. 259, “Napoli Provincia A-M”, f. “Carinola. Casa Martullo”).

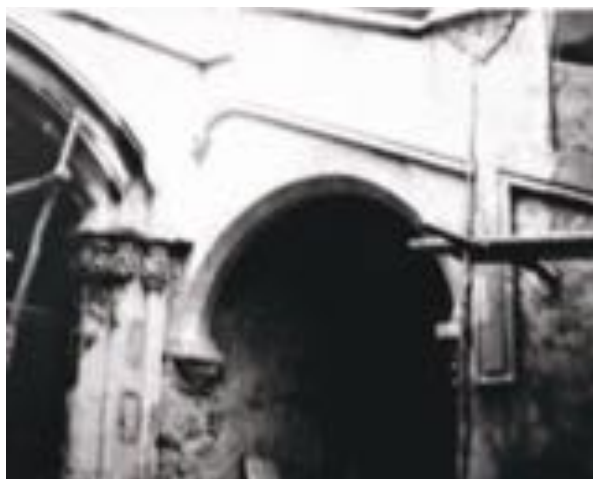
Fig. 7 – Palazzo Marzano, loggia quattrocentesca, primo livello, s.d. ma 1938-39. Si notino le impalcature di cantiere e le opere provvisorie al disotto dell'arco di matrice catalana (Archivio Centrale dello Stato, Ministero della P.I., Dir. Gen. AA. BB. AA., Div. II (1934-40), Class. 6, B. 259, "Napoli Provincia A-M", f. "Carinola. Casa Martullo").

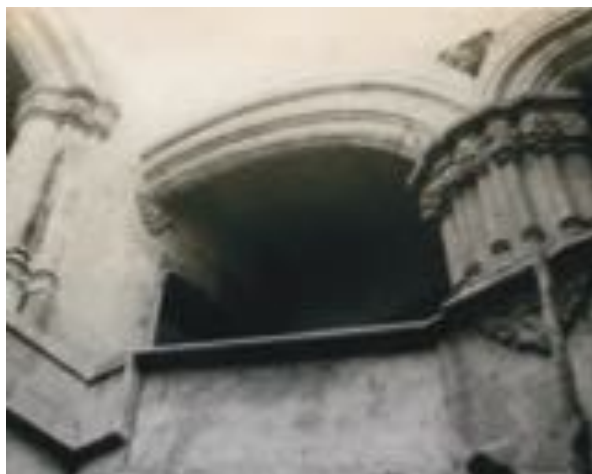
Fig. 9 – Palazzo Marzano, loggia quattrocentesca, secondo livello, s.d. ma 1938-39. In evidenza, alcune partite murarie dopo gli interventi di restauro (Archivio Centrale dello Stato, Ministero della P.I., Dir. Gen. AA. BB. AA., Div. II (1934-40), Class. 6, B. 259, “Napoli Provincia A-M”, f. “Carinola. Casa Martullo”).

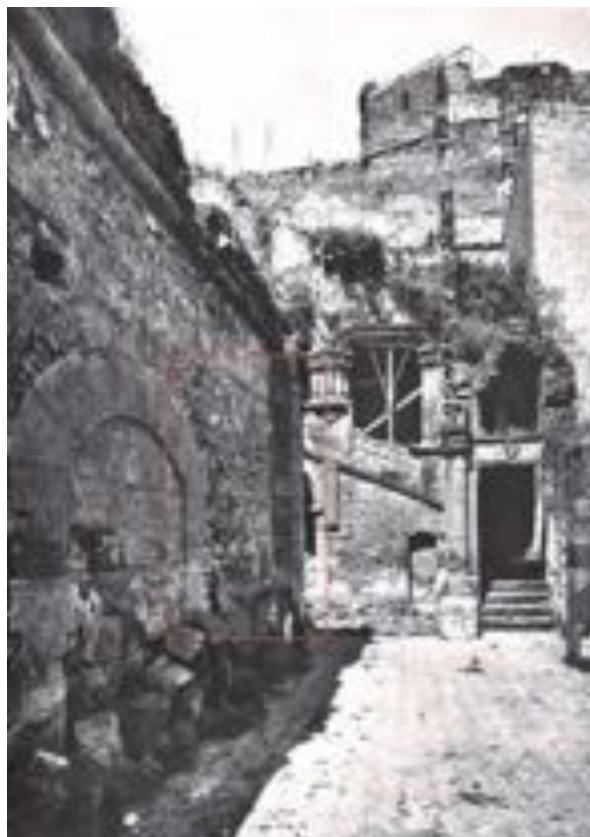
Fig. 11 – Palazzo Marzano, scorcio della corte dall’ingresso. Si scorge appena, sul muro a sinistra che ospita un’apertura arcata oggi occlusa, l’apparecchio murario “a cantieri”. È agevole notare, altresì, la pavimentazione in elementi di laterizio disposti a spinapesce, voluta da O. Siviero nel corso degli interventi risalenti alla fine degli anni trenta del Novecento (da ROSI 1979: *Il palazzo Marzano di Carinola*).

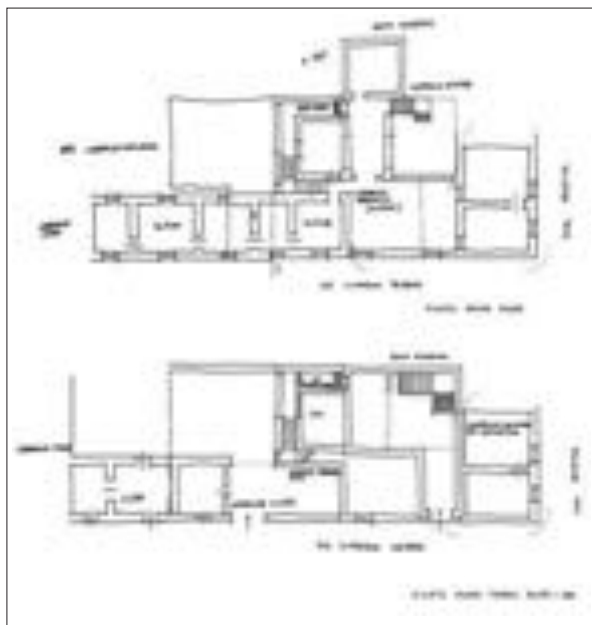
Fig. 12 – Palazzo Marzano, rielaborazione del rilievo catastale degli anni quaranta del Novecento, nel quale sono indicate, seppur con tratto semplice ed impreciso, entrambe le logge: a destra quella quattrocentesca, a sinistra quella sette-ottocentesca (da ROSI 1979: *Il palazzo Marzano di Carinola*).

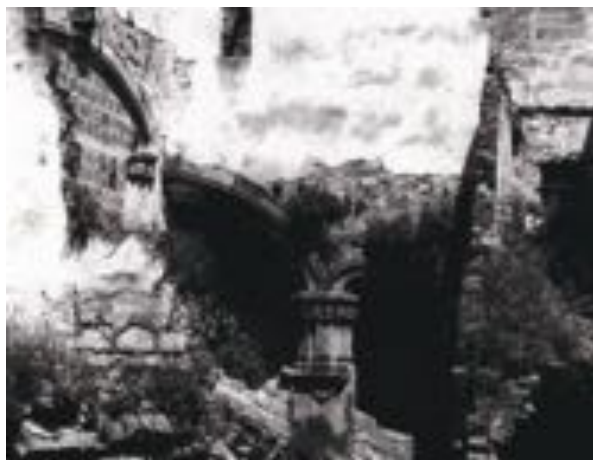
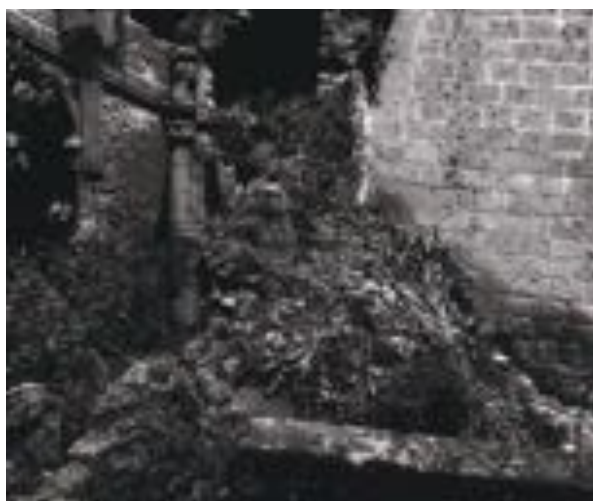
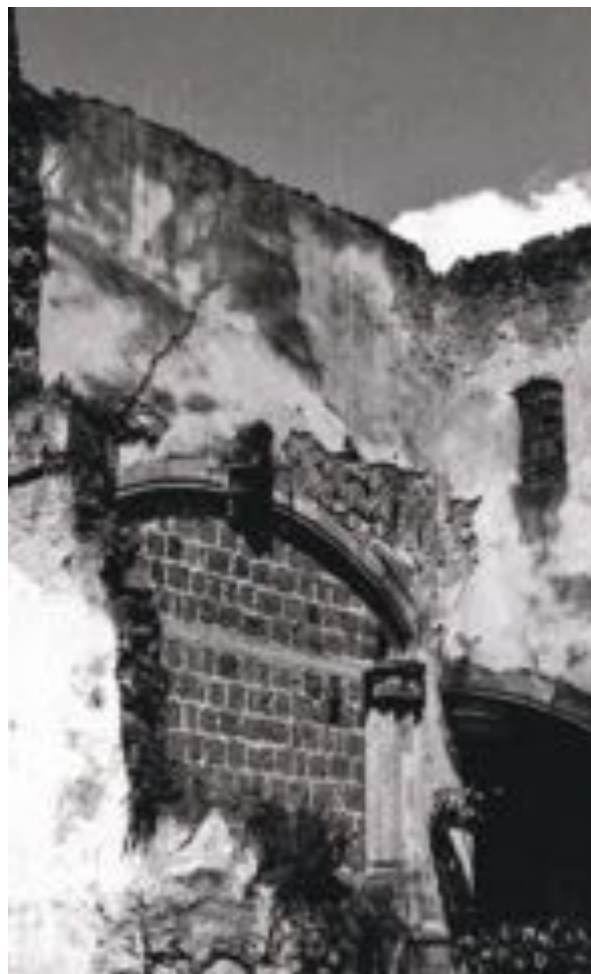
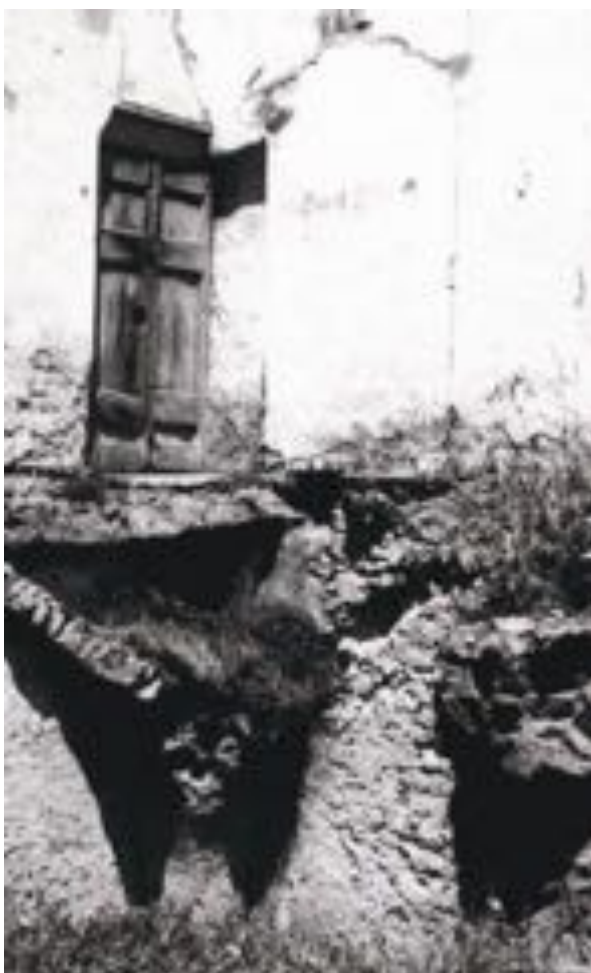
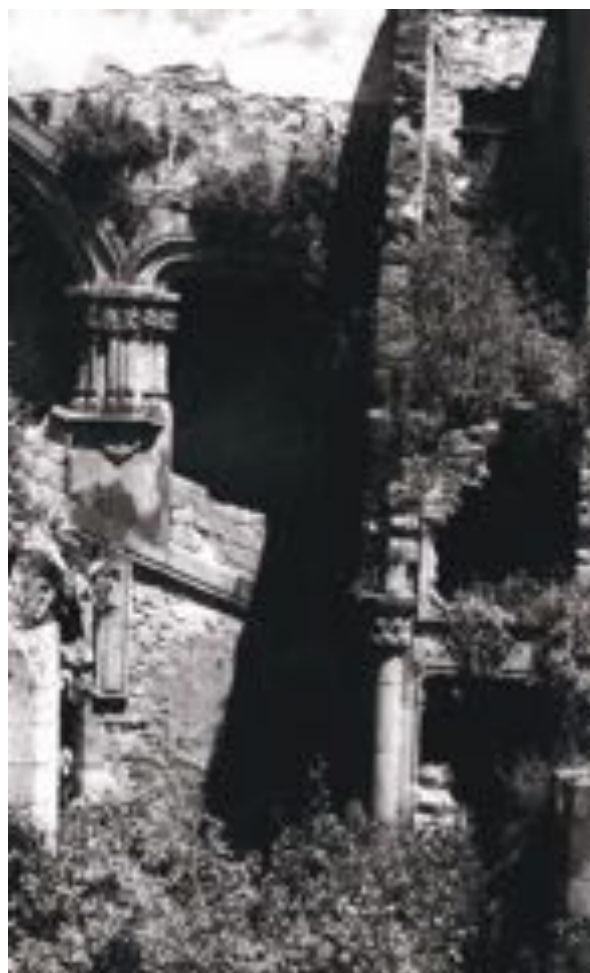
Figg. 14-18 – Palazzo Marzano, loggia quattrocentesca, anni sessanta del Novecento (Archivio Soprintendenza Archeologia belle arti e paesaggio per le province di Caserta e Benevento, B. 632). Dalle foto si evince chiaramente lo stato di rudere della struttura, priva di orizzontamenti, aggredita da fitta vegetazione e coperta da una notevole quantità di macerie, che impedivano l'accesso alla corte.

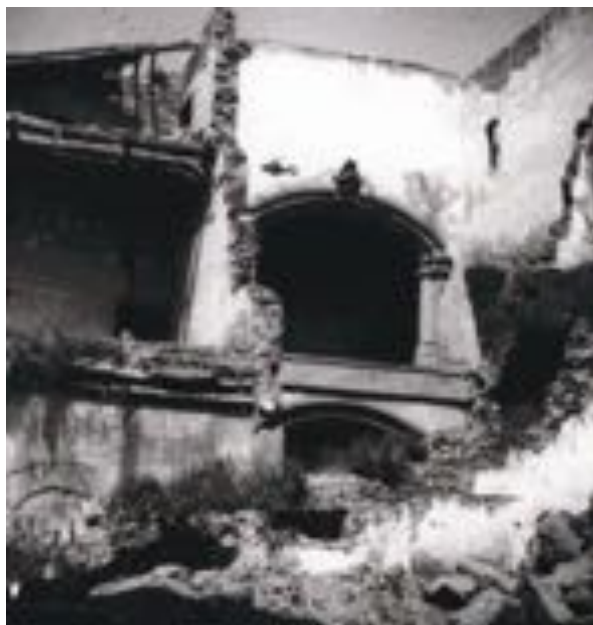
Fig. 19-21 – Palazzo Marzano, loggia quattrocentesca, scorcio, 1969 (Archivio Soprintendenza Archeologia belle arti e paesaggio per le province di Caserta e Benevento, B. 632). Le foto, in sequenza, fanno parte della documentazione a corredo della perizia di spesa redatta da M. Asso e dimostrano lo stato di abbandono in cui versavano la stessa loggia e l'ala ovest del fabbricato, in precedenza destinata ad abitazione.

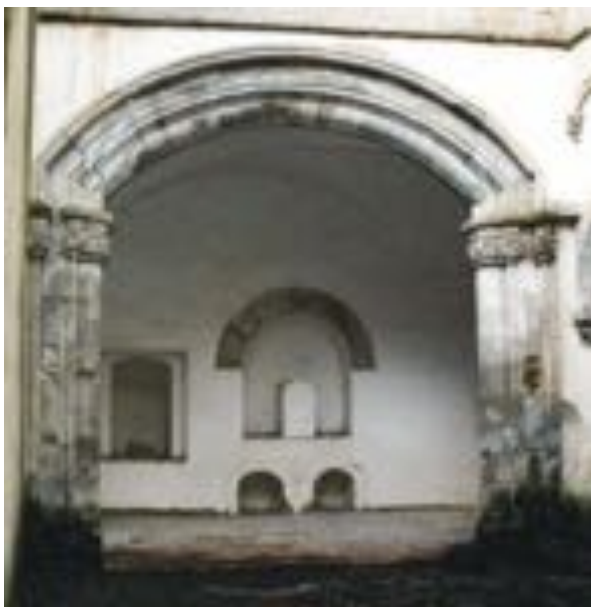
Fig. 23 – Palazzo Marzano, corte quattrocentesca, fronte ovest, stato attuale dei luoghi. Si evidenziano varie patologie di degrado, non riguardanti elementi strutturali: si notino, in particolare, le pessime condizioni di conservazione della pavimentazione, disconnessa in più punti e in parte del tutto mancante.

L'analisi dello stato di conservazione ha dimostrato come il palazzo Marzano sia interessato da fenomeni di degrado determinati, in gran parte, da azioni chimiche, meccaniche e antropiche, nonché dall'azione di biodeteriogeni vegetali. Le sue attuali condizioni, ad ogni modo, non destano preoccupazioni in ordine alle caratterizzazioni statico-strutturali, avendo beneficiato, anni addietro, di diversi interventi di consolidamento, principiati con quelli condotti – come ricordato in questa sede – sin dal secondo dopoguerra.

Le cause maggiormente individuabili sono legate, oltre che ai suddetti fenomeni, anche e soprattutto al reiterato abbandono cui la struttura è stata costretta nel corso degli ultimi decenni. Tra le prime sono: la mancanza – e l'erosione – di diversi costituenti; l'assenza di gran parte della pavimentazione e degli infissi; l'erosione profonda dei giunti di malta. Tra le seconde, si ricordano: la patina biologica sviluppata su diversi tratti dei paramenti murari;

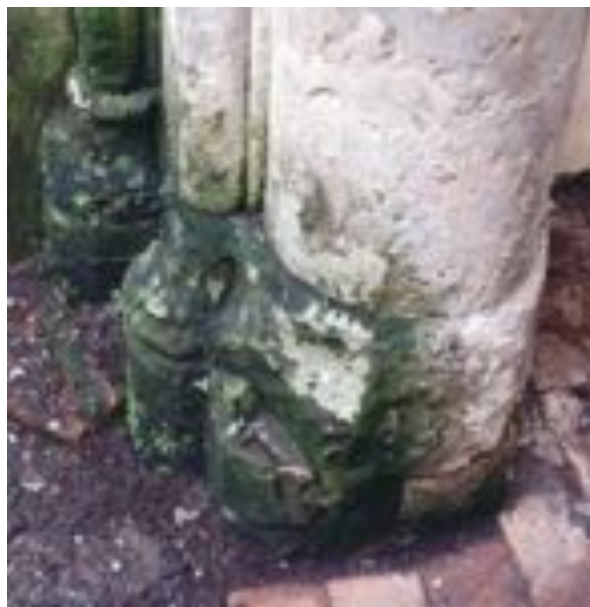
Fig. 24 – Palazzo Marzano, corte quattrocentesca, fronte ovest, stato attuale dei luoghi, particolare della base dei pilastri a sinistra dell'arcata di ingresso. È agevole constatarne l'avanzato stato di degrado, originato da più cause e certamente favorito dal reiterato abbandono della struttura.

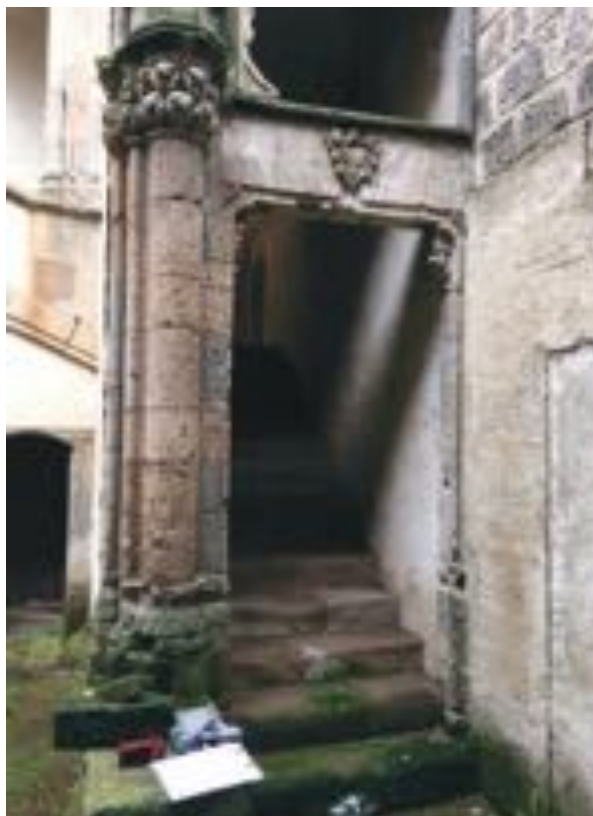
Fig. 26 – Palazzo Marzano, loggia quattrocentesca, stato attuale dei luoghi. Ingresso alla scala. Si noti la mancanza di diversi costituenti lapidei.

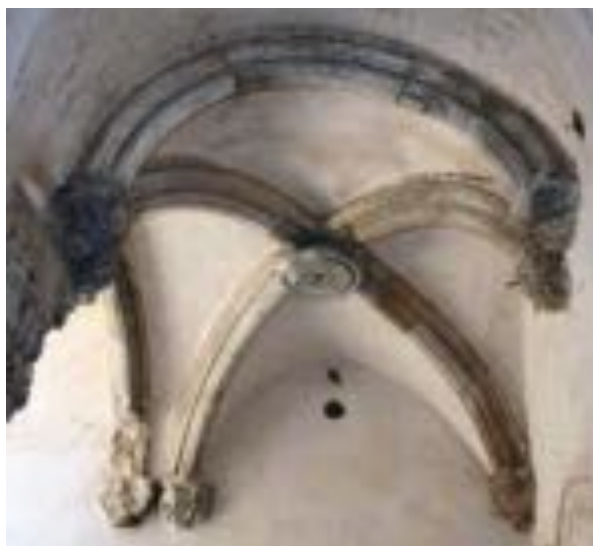
Fig. 28 – Palazzo Marzano, loggia quattrocentesca, stato attuale dei luoghi. Volta a crociera costolonata soprastante il pianerottolo della scala tra primo e secondo livello.

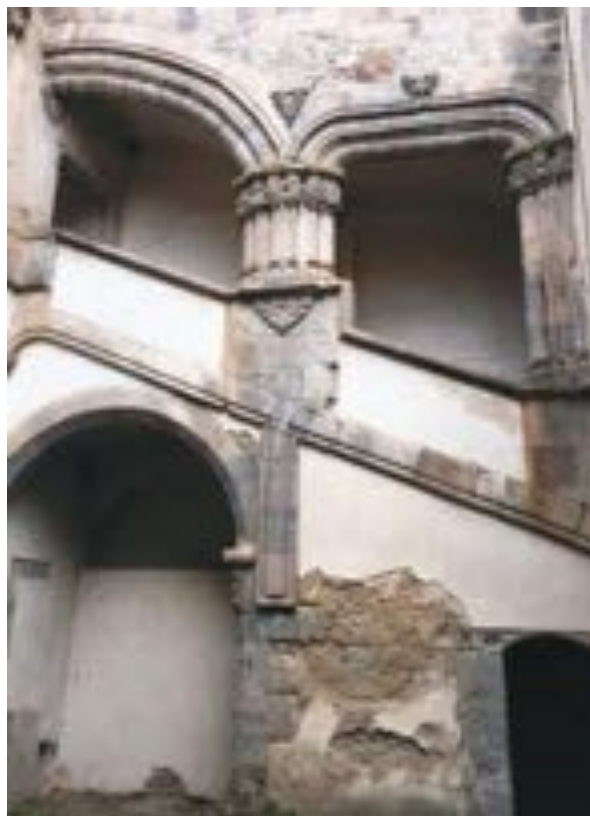
Fig. 27 – Palazzo Marzano, loggia quattrocentesca, stato attuale dei luoghi. Scorcio del loggiato in direzione nord. In evidenza, le cospicue lacune di intonaco in corrispondenza del primo livello.

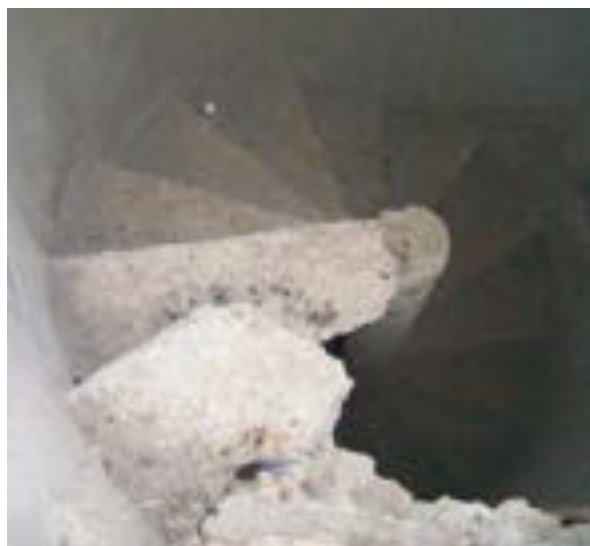
Fig. 29 – Palazzo Marzano, loggia quattrocentesca, stato attuale dei luoghi. Scaletta elicoidale di collegamento tra i livelli primo e secondo.

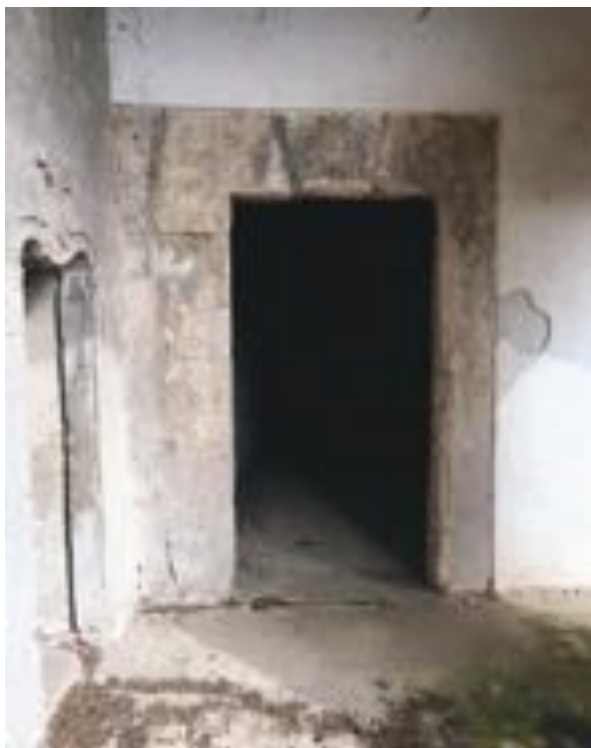
Fig. 30 – Palazzo Marzano, loggia quattrocentesca, stato attuale dei luoghi. L'ingresso dell'unico ambiente superstite del secondo livello. Sulla sinistra si scorge il piccolo portale del vano occupato dalla scala elicoidale.

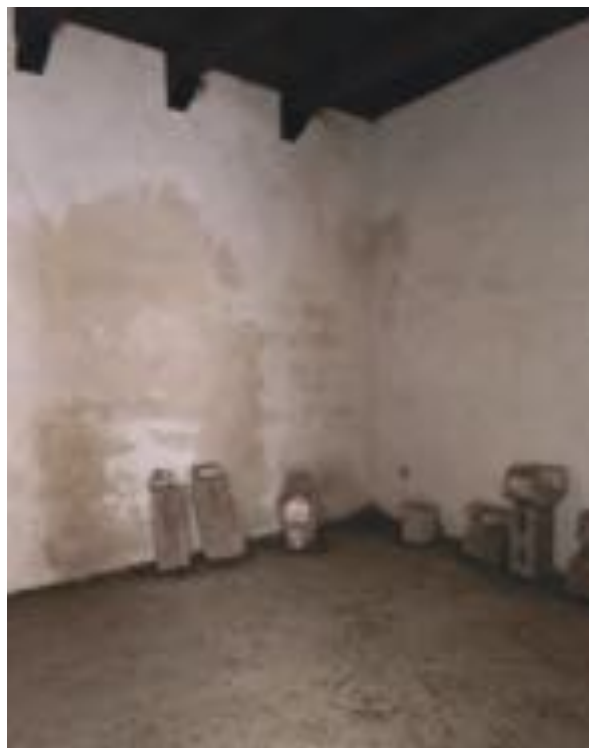
Fig. 31 – Palazzo Marzano, loggia quattrocentesca, stato attuale dei luoghi. Interno dell'ambiente del secondo livello.

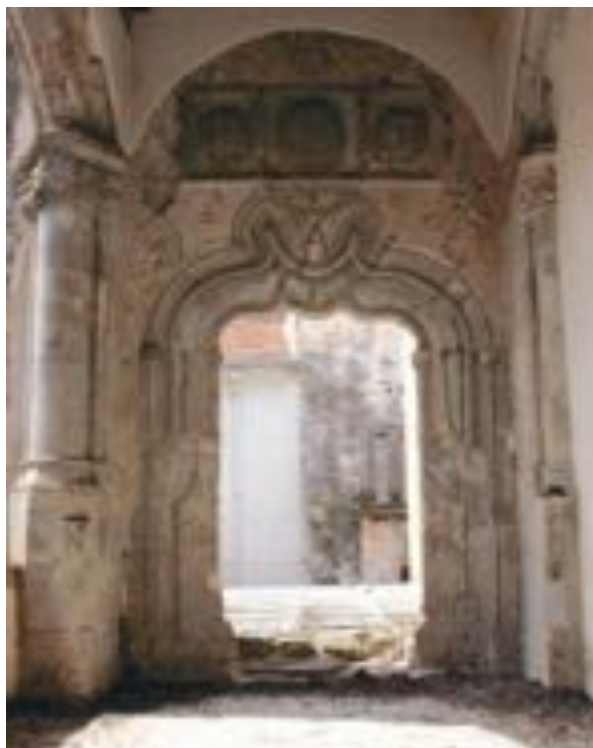
Fig. 32 – Palazzo Marzano, loggia quattrocentesca, stato attuale dei luoghi. In evidenza, il portale tricuspido.

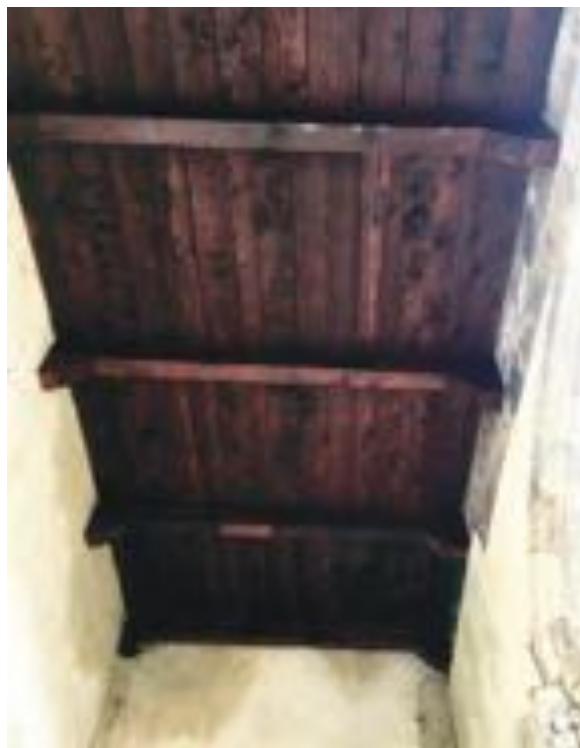
Fig. 33 – Palazzo Marzano, loggia quattrocentesca, stato attuale dei luoghi. Copertura lignea del loggiato al secondo livello.

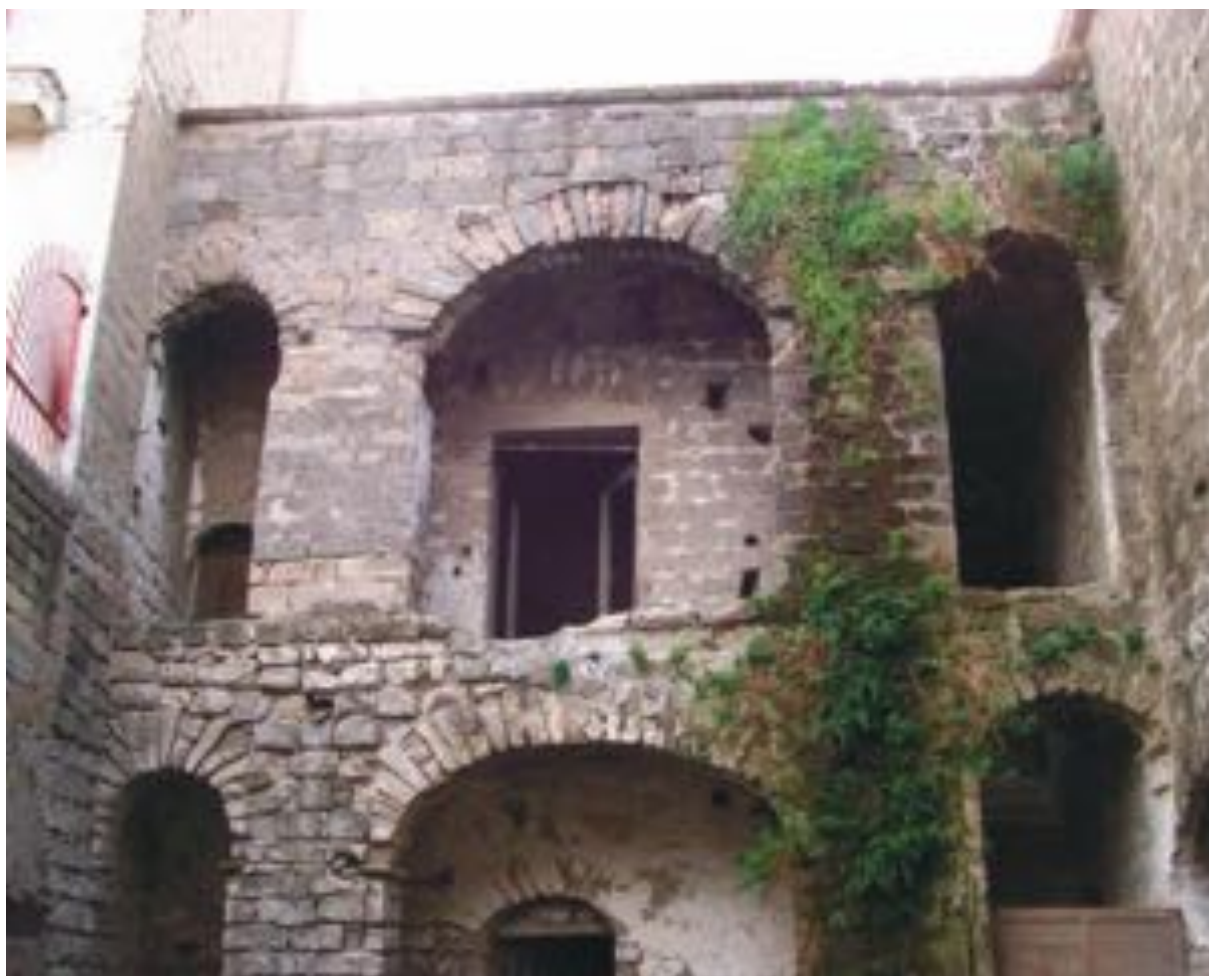
Fig. 34 – Palazzo Marzano, loggia sette-ottocentesca, stato dei luoghi antecedente al crollo del pilastro destro, in questa foto sensibilmente aggredito da vegetazione infestante per l'intera sua altezza.

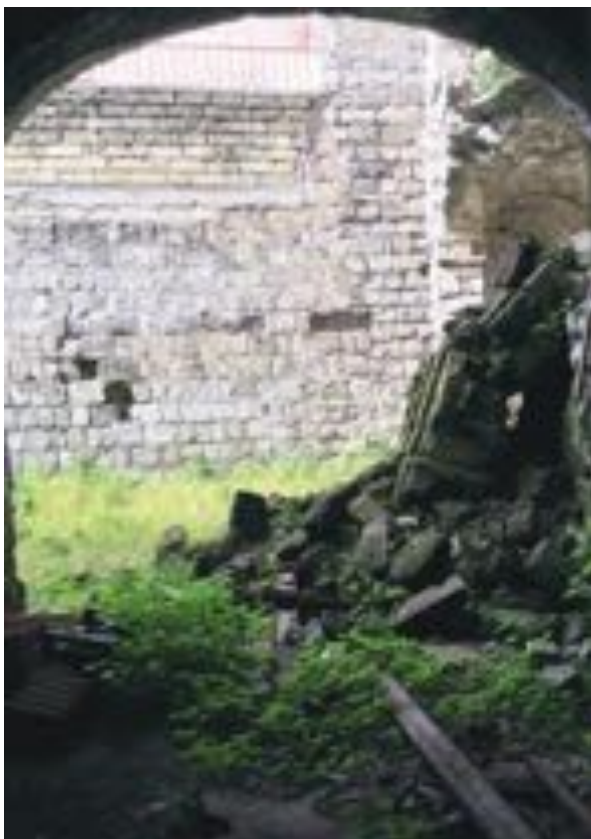
Fig. 38 – Palazzo Marzano, corte sette-ottocentesca, stato attuale dei luoghi. Al crollo di uno dei pilastri che sostengono il loggiato farà di certo seguito, se non si realizzeranno opere per la messa in sicurezza, il collasso di ulteriori porzioni. Pur non essendo oggetto dell'intervento del 2017-18, le condizioni di conservazione della struttura andrebbero monitorate, perché – in caso di ulteriori crolli – essa potrebbe cagionare problemi anche a quella attigua.
