Diagnosis for the Conservation and Valorization of Cultural Heritage

THE DETERIORATION OF CAMPANIAN GRAY TUFF: CASE STUDIES

This paper focuses on deterioration of several gray tuff structures, such as houses, churches and castles. All the examined buildings were realized from the thirteenth to the fifteenth century and are located in northern Campania, in a homogeneous lithological area.

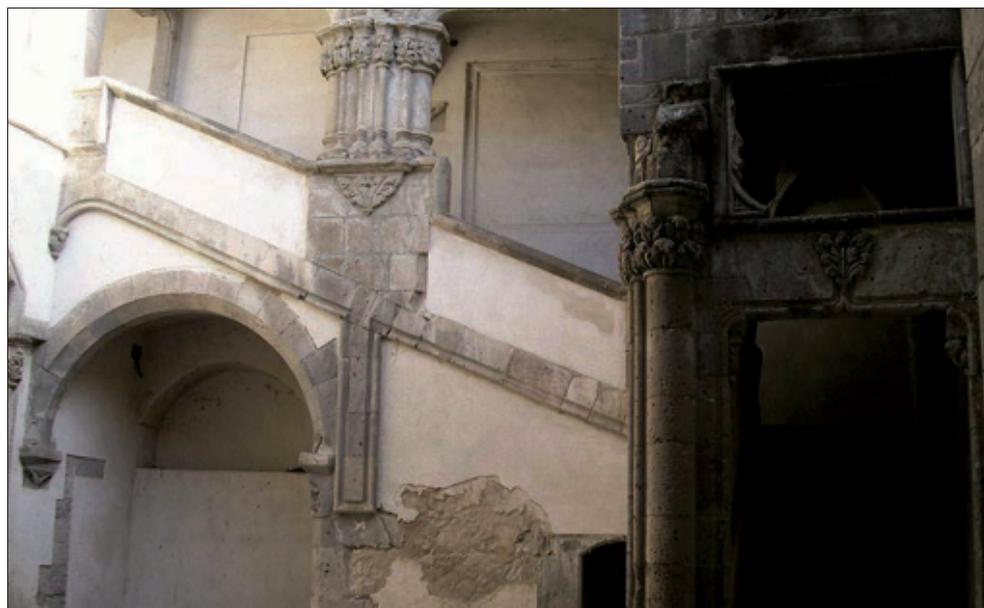
Principiando l’analisi dei casi individuati con la corte quattrocentesca del palazzo Marzano (Fig. 1), noto episodio di architettura di stilema catalano posto nel centro storico di Carinola, nel territorio che fu l’antico *ager Falernus*, ha interesse constatare come i pilastri polistili al piano terra siano caratterizzati da alveolizzazione e, in corrispondenza della base, da evidenti fenomeni di erosione, dovuti realisticamente – essendo la corte scoperta – alle piogge acide.

Fig. 1 – Carinola (CE), palazzo Marzano, corte quattrocentesca, fronte nord. La scala che collega i due livelli della loggia è aggredita da diverse patologie, tra le quali si segnalano lacune di intonaco e incrostazioni.

La malta di calce, invece, presenta manifestazioni di patina biologica. Gli archi di entrambi i livelli sono interessati da incrostazioni, causate perlopiù da depositi coerenti. In corrispondenza delle porzioni basamentali dei pilastri vi sono anche distacchi e, in alcuni casi, si registra mancanza di materiale. Lacune di intonaco e la quasi completa assenza di pavimentazione contraddistinguono, infine, gran parte dello spazio della corte, su entrambi i livelli.

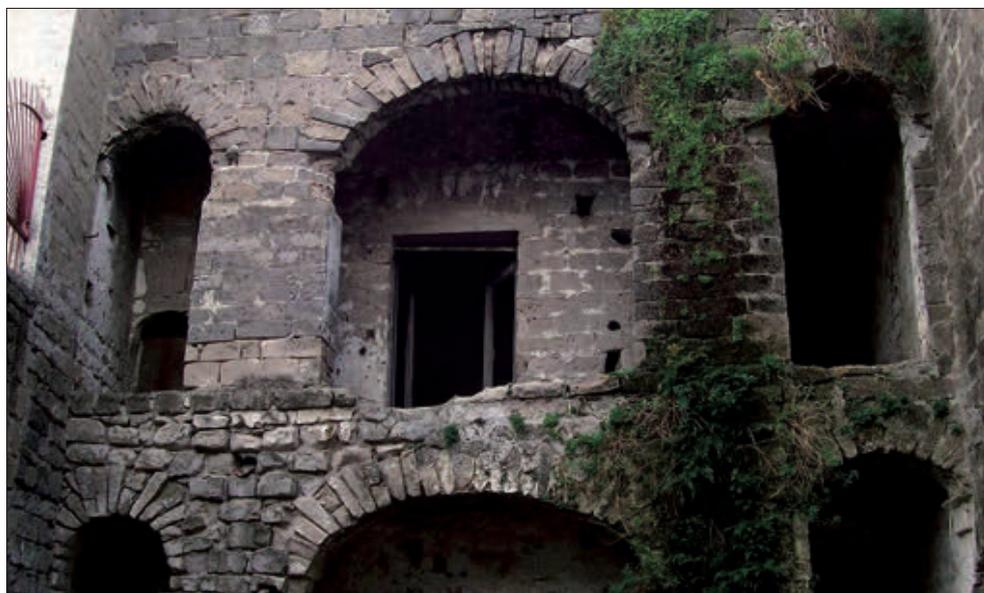
Attigua a quella quattrocentesca, sull'opposto versante è un'ulteriore loggia, riferibile ai secoli XVIII-XIX (Fig. 2). Anch'essa articolata su due livelli, ha subito, soprattutto negli ultimi decenni, ingenti danni di ordine strutturale, che si aggiungono alle patologie riscontrate anche nella citata corte del XV secolo, qui peggiorate a causa dell'abbandono da parte dei proprietari.

Nel marzo 2014, peraltro, uno dei pilastri sorreggenti la loggia, quello posto a sud, è collassato in corrispondenza della porzione inferiore, provocando dissesti alla struttura nel suo complesso, che corre un serio pericolo di crollo.

Fig. 2 – Carinola (CE), palazzo Marzano, corte sette-ottocentesca, fronte est (foto febbraio 2014). Molto estesa è la vegetazione infestante, di tipo erbaceo ed arboreo (fico ariete). Ulteriori patologie riscontrate sono la mancanza di materiale e l'erosione dei giunti di malta. Lo stato ultradecennale di abbandono della struttura ha certamente favorito il formarsi delle suddette manifestazioni di degrado.

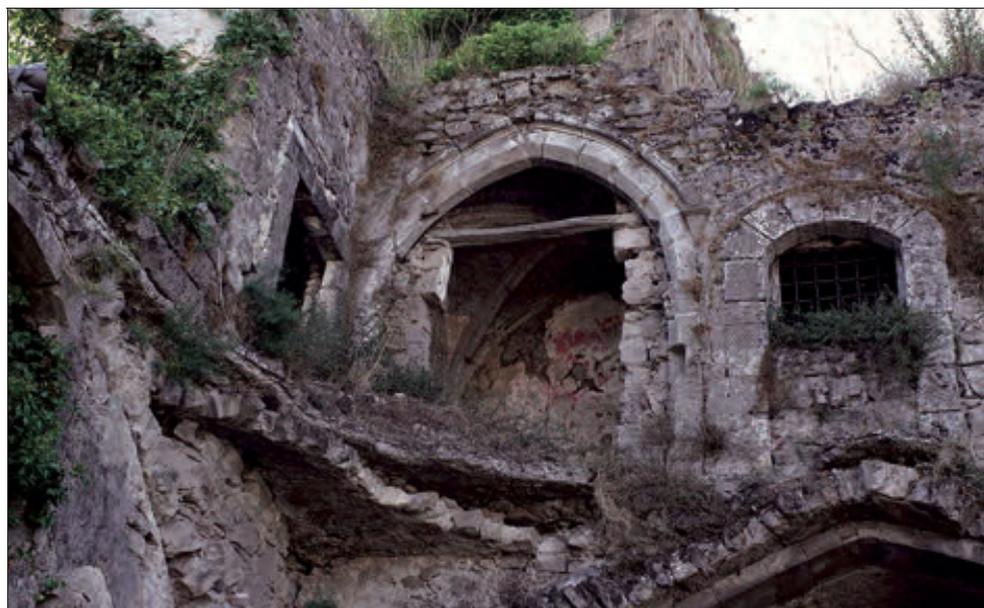
Un ulteriore edificio, che offre una complessa stratificazione muraria riferibile ai secoli XIII-XV, poco distante dal palazzo Marzano, è il castello di Carinola (Figg. 3-4), in gran parte realizzato durante la dominazione angioina ed in seguito potenziato dai governanti aragonesi per adattarlo alle rinnovate istanze difensive. Ormai divenuto un rudere imponente, negli ultimi mesi il fortilizio ha subito il crollo della volta che sovrastava uno degli ambienti d'ingresso posti al primo livello, attiguo al mastio, perdendo di fatto l'unico ingresso superstite. Sprovvisto di qualsivoglia soluzione utile alla protezione dagli agenti atmosferici, in particolar modo l'acqua piovana, sembra destinato ad un imminente

Il campionario delle patologie che lo affliggono è molto articolato. La più ricorrente, ad ogni modo, è la mancanza di materiale. Intere porzioni della struttura, infatti, presentano parte del nucleo murario a vista. Diffusa è anche la vegetazione infestante erbacea ed arborea, che, radicandosi senza soluzione di continuità nelle murature, ne ha determinato svariate sconessioni, anche di significativo impatto.

Fig. 3 – Carinola (CE), castello, fronte sud. Il pessimo stato di conservazione del corpo di fabbrica ben sintetizza l’estesa vulnerabilità della struttura castellare, che pochi mesi addietro ha subito un ulteriore crollo in corrispondenza del primo livello di quest’ultimo.

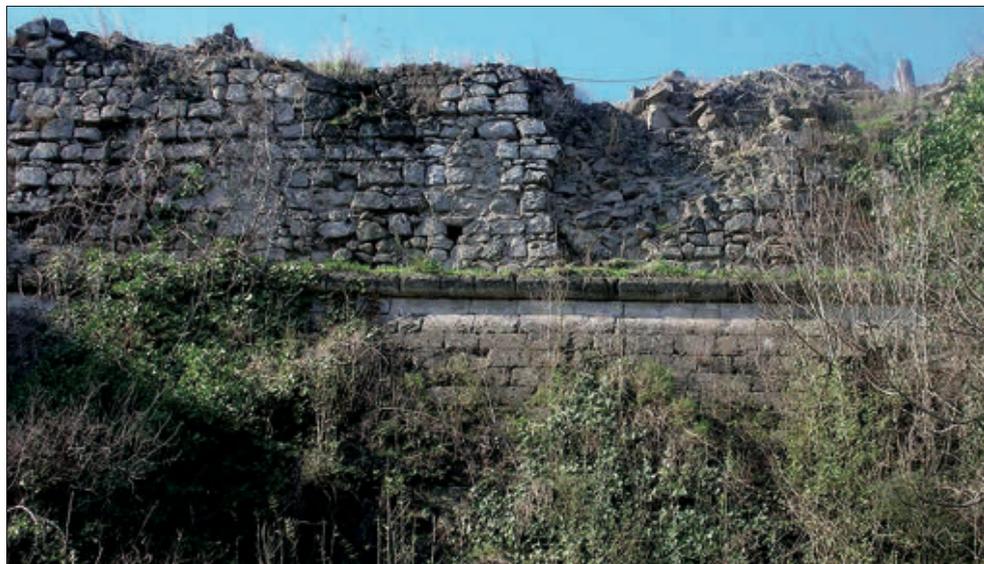
Fig. 4 – Carinola (CE), castello, fronte est. Si noti la mancanza degli elementi spaccati di tufo grigio campano, un tempo integrati nel muro d’ambito della struttura castellare, oggi danneggiato in più punti. Al disotto, una coltre di vegetazione infestante aggredisce massicciamente la base scarpata realizzata con filari di conci squadrati, rendendo disagiata l’analisi del suo stato di conservazione.

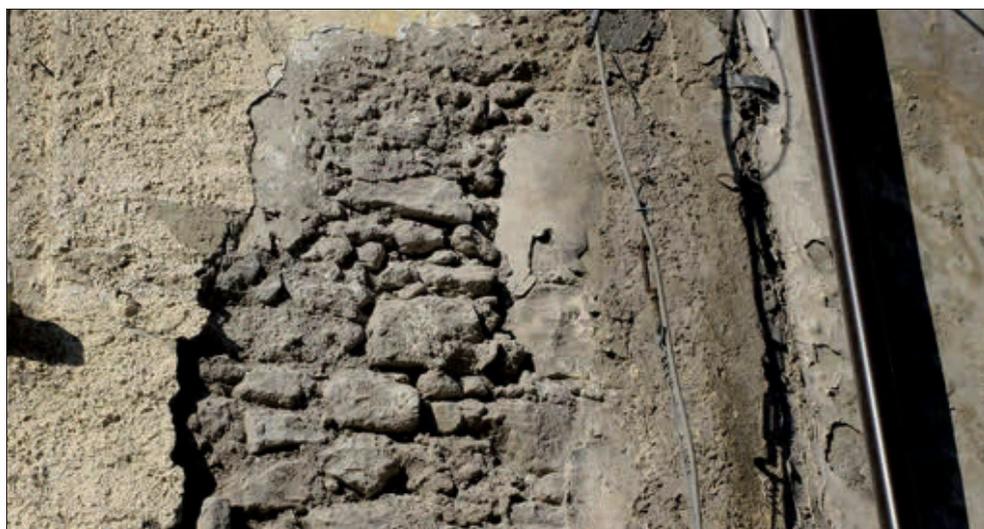
Nel sito di Carinola, largamente caratterizzato da interessanti intraprese costruttive di matrice tre-quattrocentesca, neanche le strutture religiose hanno avuto migliore destino. Basti, a tal proposito, fare riferimento alla chiesa dell’Annunziata (Fig. 5), ascrivibile al XIV secolo, situata poco lontano dal castello; l’edificio sacro, infatti, è aggredito da diverse patologie, tra le quali si segnalano estese lacune di intonaco e la presenza di vegetazione infestante, con l’attiguo campanile a rischio di crollo, a causa di infiltrazioni d’acqua.

Fig. 5 – Carinola (CE), chiesa dell’Annunziata, fronte. La lacuna di intonaco disvela l’apparecchio murario in pezzame spaccato di tufo grigio. Ulteriori patologie riscontrate sono patina biologica, distacco e mancanza di materiale. Significativa è anche la presenza di vegetazione infestante erbacea.
