Monumenti e documenti

Restauri e restauratori del secondo Novecento

Il restauro della cattedrale di Carinola (1966-72)

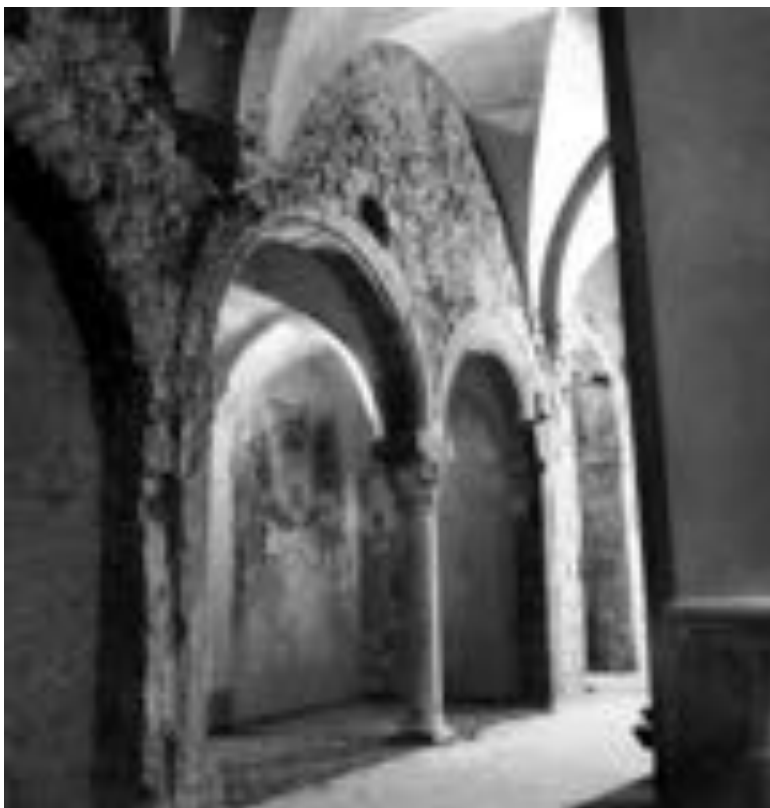
Fig. 1. Carinola, cattedrale, scorcio della navata sinistra, verso il transetto, 1966-72. Si scorgono le murature decorticate e le arcate di accesso a due cappelle (ASBA-CE, B. 196).

Tale tesi fu presto smentita. Infatti, a seguito della liberazione delle succitate arcate e del connesso consolidamento delle volte e della muratura soprastante, si notarono, sul lato sinistro, diverse cappelle, che il funzionario ritenne aggiunte, presumibilmente tra la fine del XV e l'inizio del XVI secolo, per «creare a sinistra uno spazio equivalente allo spazio della quarta navata a destra» (Fig. 1). La Asso riteneva che quest'ul-

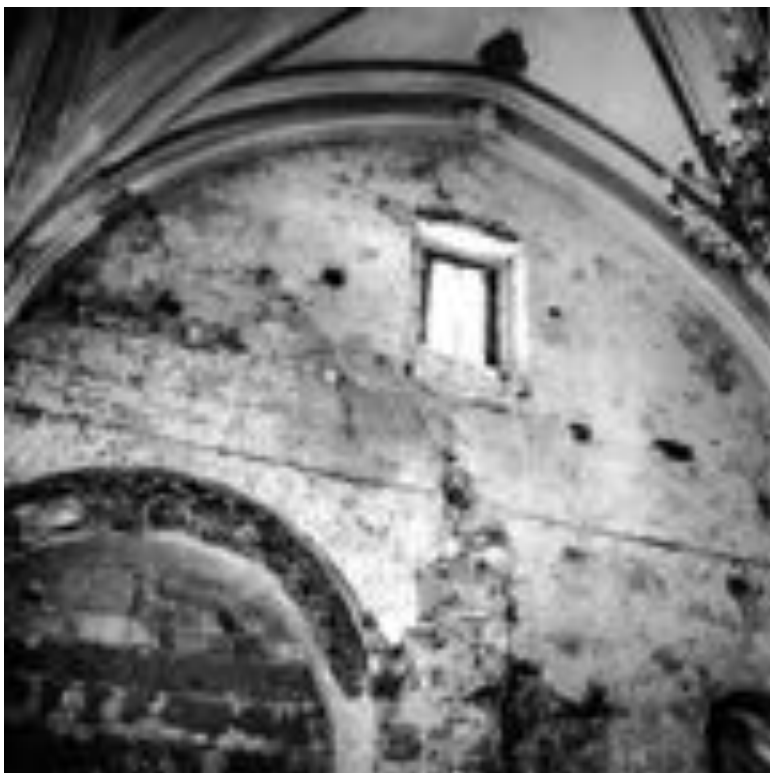
Fig. 3. Carinola, cattedrale, absidiola del sacello paleocristiano decorata con mosaici, 1966-72 (ASBA-CE, B. 196).

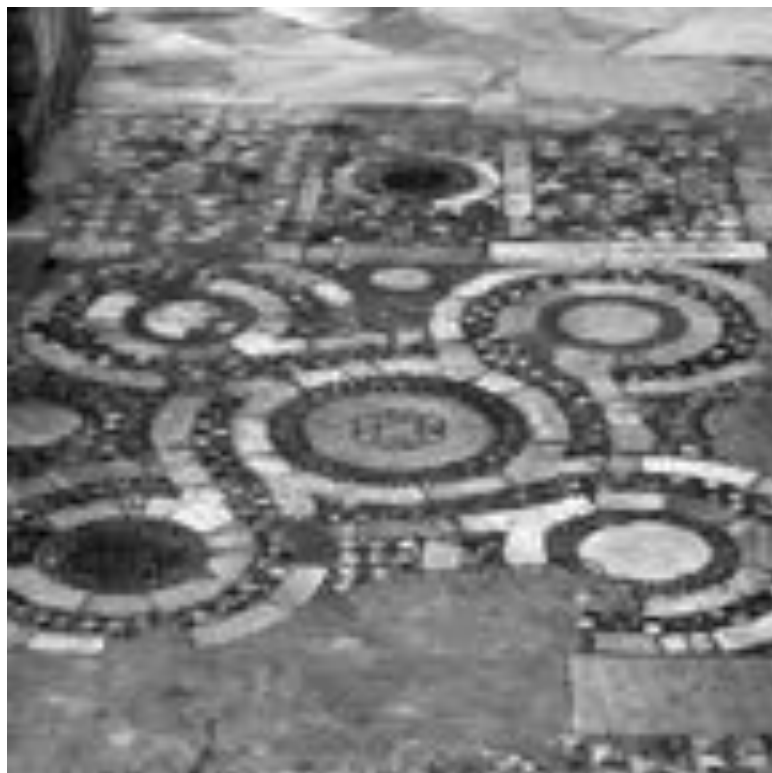
Fig. 4. Carinola, cattedrale, cappella di S. Bernardo, particolare del pavimento in tessellato.

Ritornando al restauro in esame, giova ricordare, anzitutto, che la Asso fece eseguire il consolidamento strutturale delle cappelle attigue alla navata sinistra, deputate a raccogliere gli elementi scultorei ritrovati durante i lavori. Fece consolidare, altresì, l'absidiola del sacello paleocristiano ed i frammenti musivi che la decoravano (Fig. 3). Nell'occasione, furono rinvenuti i punti di rottura della parete abbattuta nel XII secolo per ingrandire la chiesa. Fu oggetto di attenzione anche il pregevole pavimento in tessellato marmoreo della cappella di S. Bernardo, del quale furono integrate le lacune con battuto di malta pistonata, di colore neutro «accordato al colore dominante del pavimento antico», assicurando la distinguibilità all'intervento (Fig. 4). Infine, furono rimessi in luce gli elementi superstiti delle quadrifore del portico meridionale.

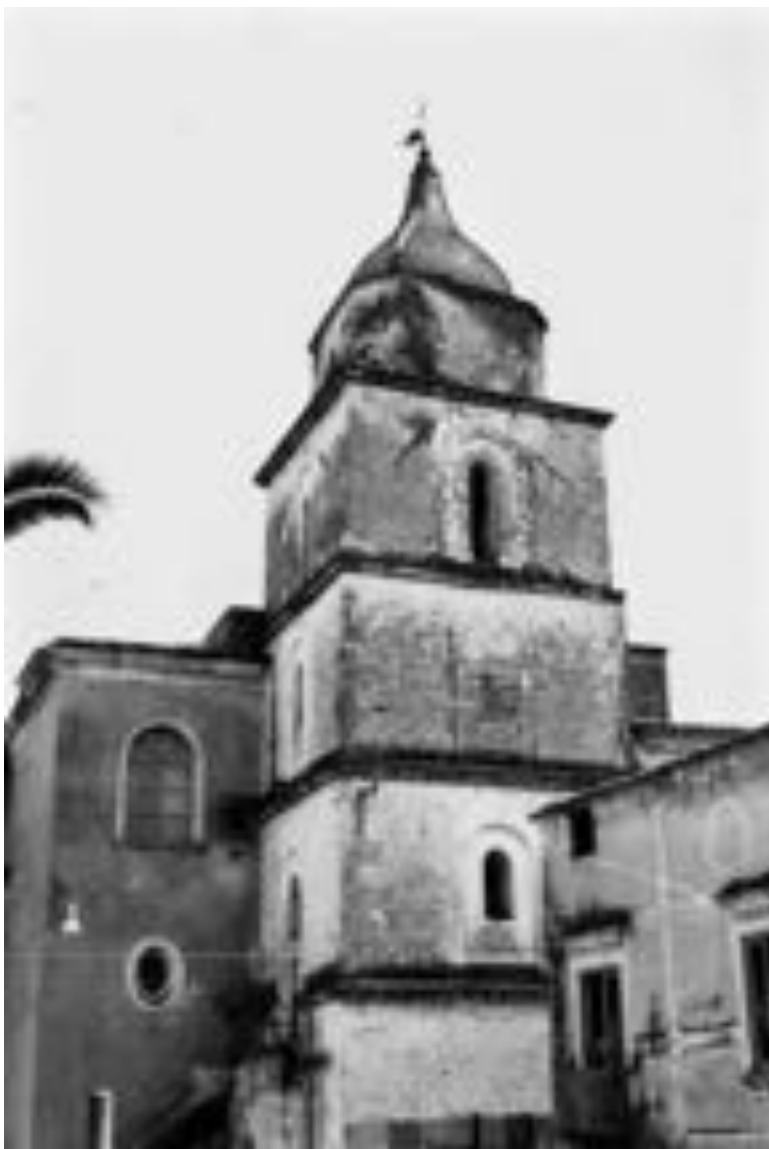
Fig. 5. Carinola, cattedrale, scorcio del campanile, 1966-72. Si notino le finestre arcate aperte durante il terzo lotto dei lavori e il cupolino maiolicato (ASBA-CE, B. 196).

Altro intervento consistette nella sistemazione delle finestre sopra il pronao, in stato di avanzato degrado. Nel campanile (Fig. 5) riaprì le finestre arcate, liberò il paramento esterno in pietra dall'intonaco e provvide alla «revisione» del cupolino in embrici maiolicati.
