Monumenti e documenti

Restauri e restauratori del secondo Novecento

Atti del Seminario Nazionale

Il restauro della basilica di S. Maria in Foro Claudio a Ventaroli (1968-72)

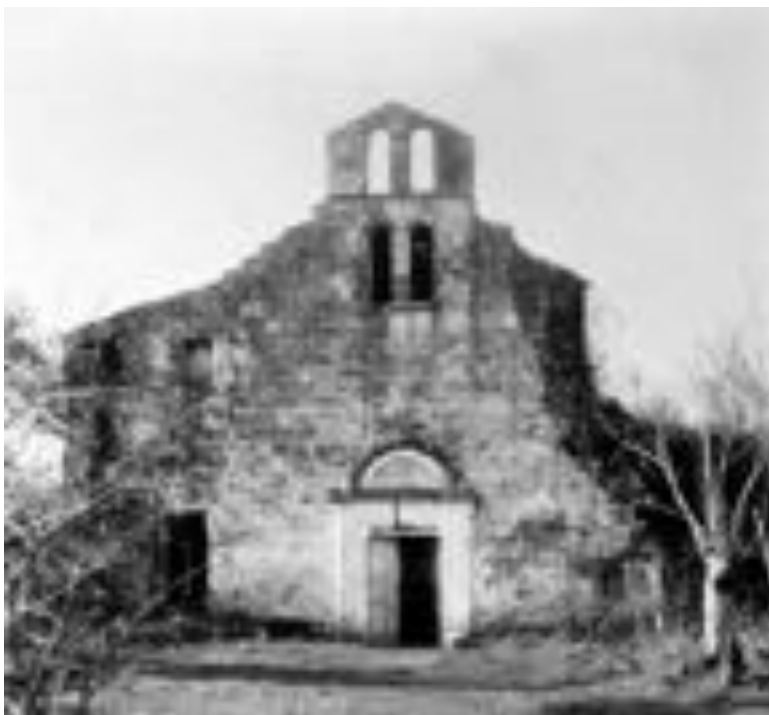
Fig. 1. Ventaroli, basilica di S. Maria in Foro Claudio, fronte, 1925-29. Si noti, sulla navata sinistra, la sopraelevazione con finestrella e sottostante porta (ASBA-NA, Archivio Fotografico, n. 2251).

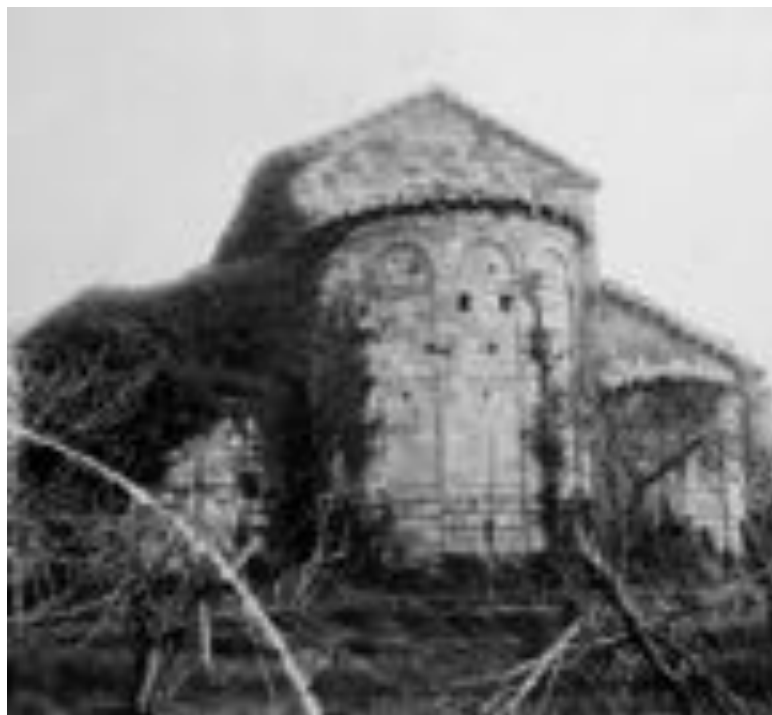
Fig. 2. Ventaroli, basilica di S. Maria in Foro Claudio, absidi, 1925-29. Sul lato destro si intravede il muro a scarpa che sostiene il laterale sinistro (ASBA-NA, Archivio Fotografico, n. 2252).

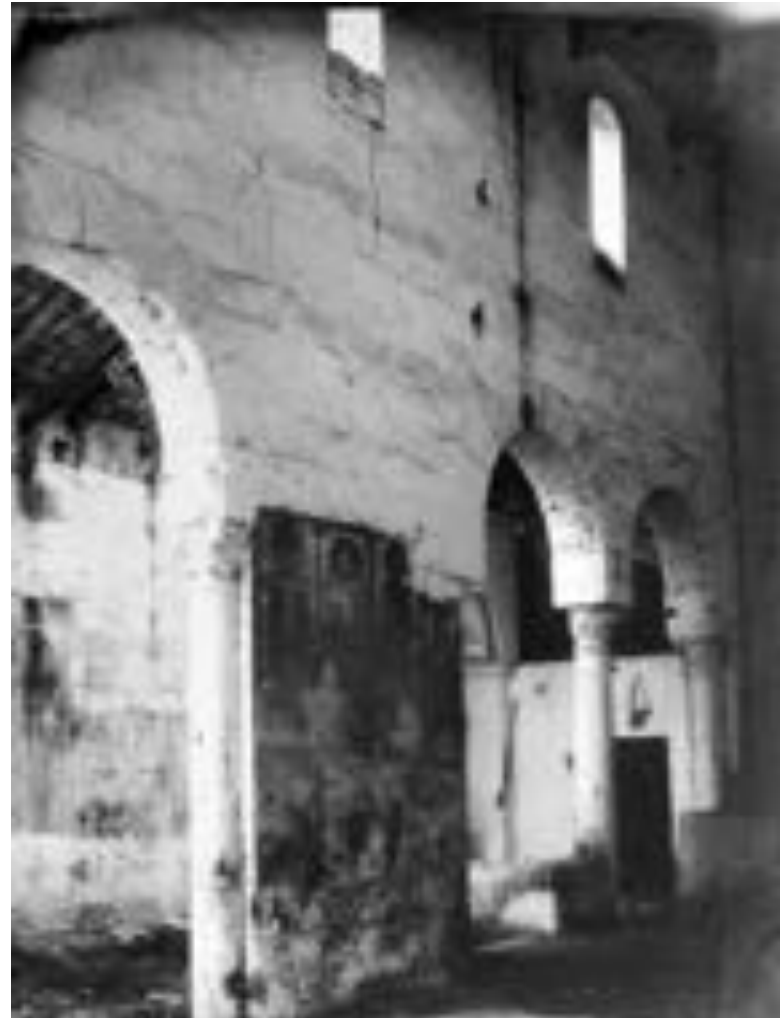
Fig. 3. Ventaroli, basilica di S. Maria in Foro Claudio, navata sinistra, 1925-29. Dietro il setto murario, tra colonne, è la cappella della “Madonna con bambino”, in seguito scomparsa (ASBA-NA, Archivio Fotografico, n. 2248).

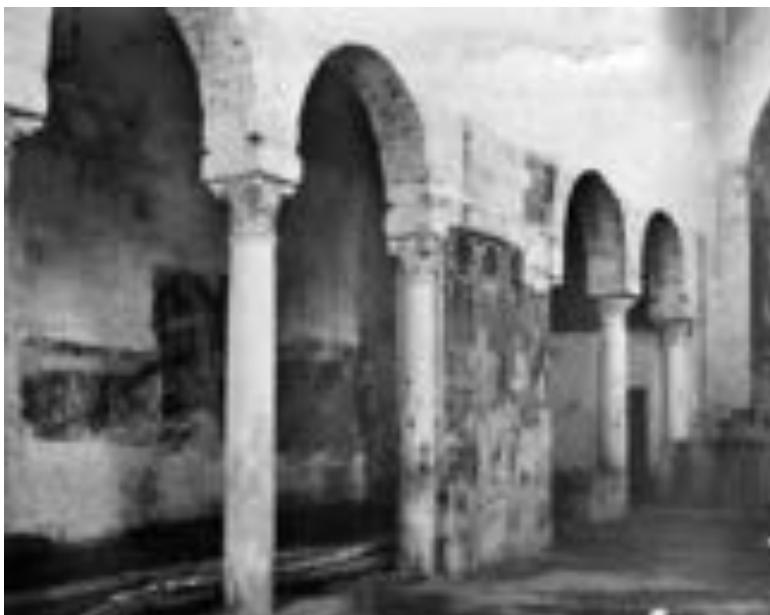
Fig. 4. Ventaroli, basilica di S. Maria in Foro Claudio, navata sinistra, 1925-29. La cappella della “Madonna con bambino” dopo l'intervento di manutenzione e la pulitura degli affreschi (ASBA-NA, Archivio Fotografico, n. 2281).

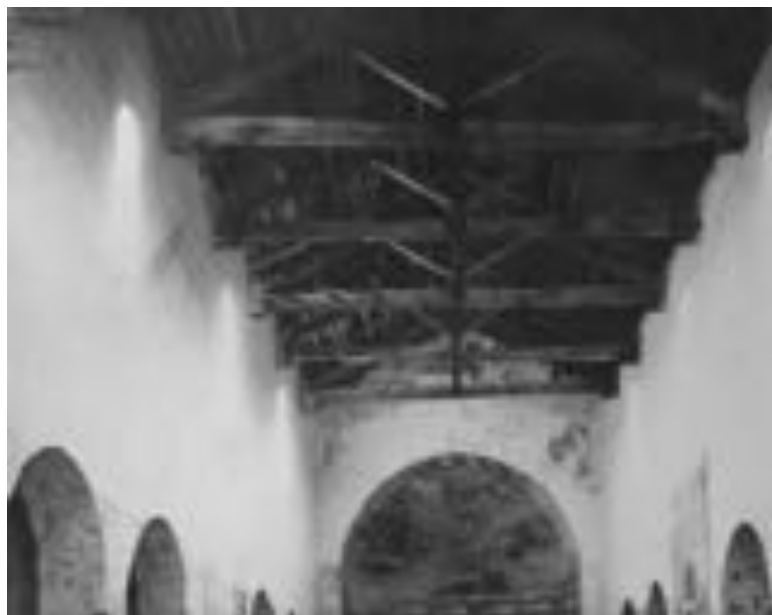
Fig. 5. Ventaroli, basilica di S. Maria in Foro Claudio, scorcio della navata centrale, 1925-29 (ASBA-NA, Archivio Fotografico, n. 2282).

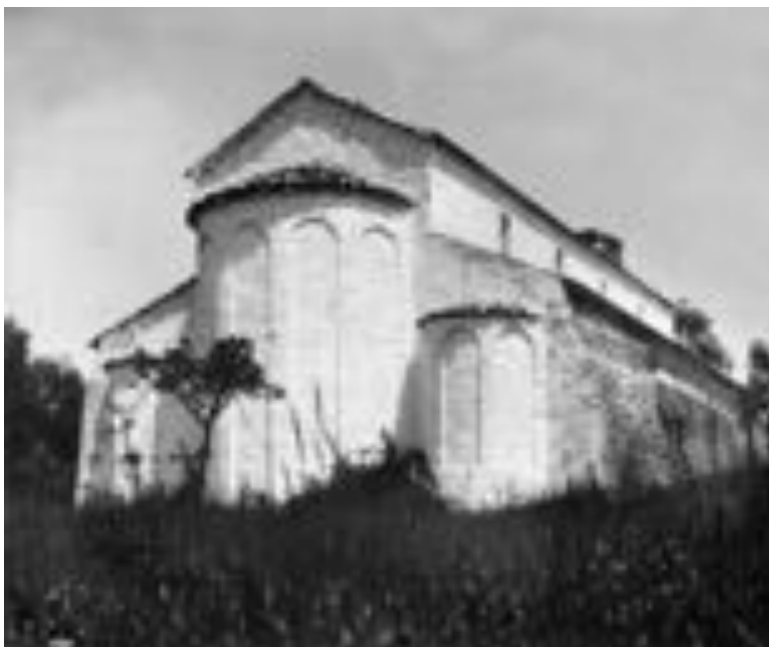
Fig. 6. Ventaroli, basilica di S. Maria in Foro Claudio, le absidi dopo l'intervento di manutenzione, 1925-29 (ASBA-NA, Archivio Fotografico, n. 2280).

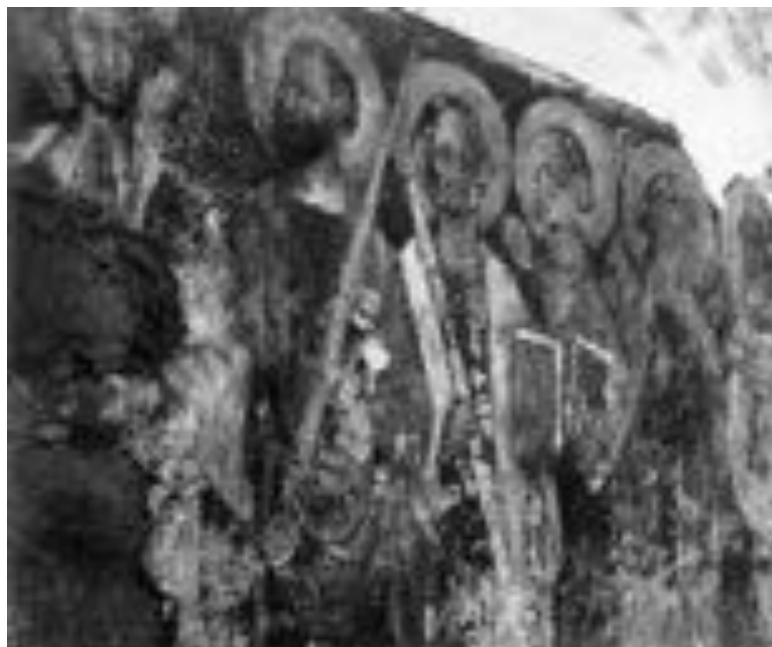
Fig. 7. Ventaroli, basilica di S. Maria in Foro Claudio, abside centrale, particolare dell'affresco, 1925-29 (ASBA-NA, Archivio Fotografico, n. 2287).
